RAPPEL DU SIÈGE D'APPOINT CAMBRIA 2 2020

Sujet : Diono Cambria 2 31200-CA-01, 31201-CA-01 et 31202-CA-01

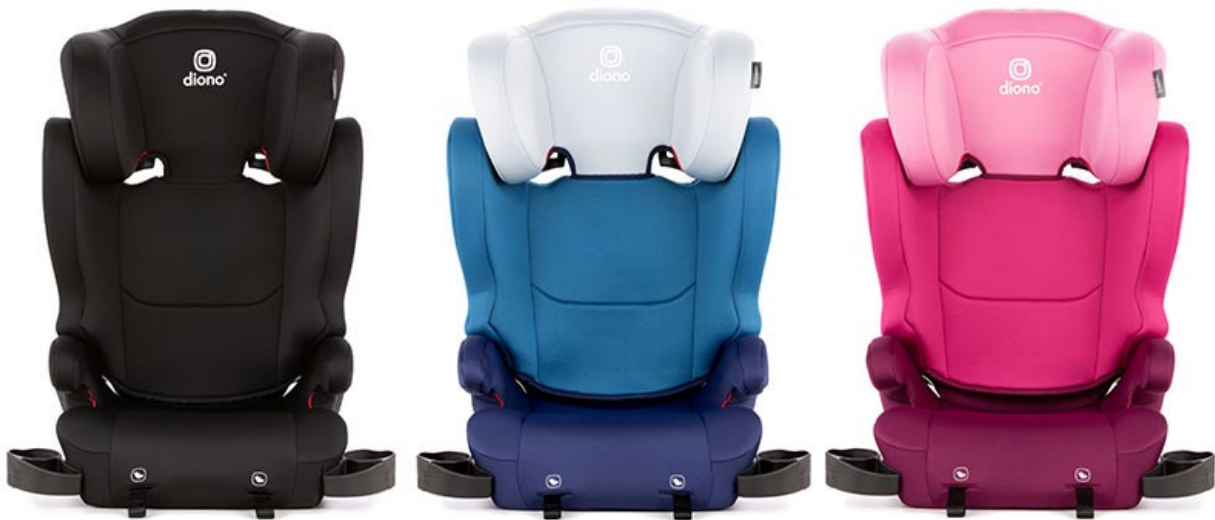
CAMBRIA 2 – NOIR
CODE DE PRODUIT – 31200-CA-01

CAMBRIA 2 – BLEU
CODE DE PRODUIT – 31201-CA-01

CAMBRIA 2 – ROSE
CODE DE PRODUIT – 31202-CA-01

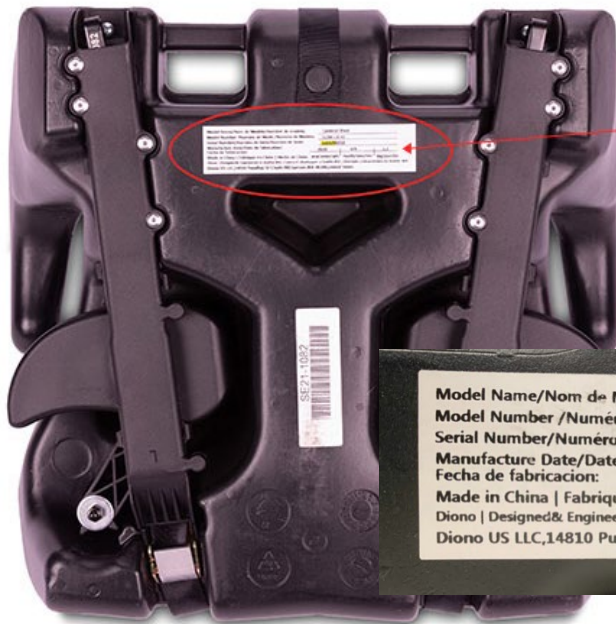
Comment trouver votre numéro de série.

Le numéro de série se trouve sur l'autocollant de fabrication situé à la base de votre siège d'appoint.
